Dorfkirche Gnewikow / Ostprignitz-Ruppin

Dokumentation und Bauhistorische Bewertung - Bauaufnahme

Vorbereitung einer umfassenden Sanierung des eingetragenen Einzeldenkmals

Masterarbeit von Dipl.-Ing. (FH) Hagen Schmalzer, 2007

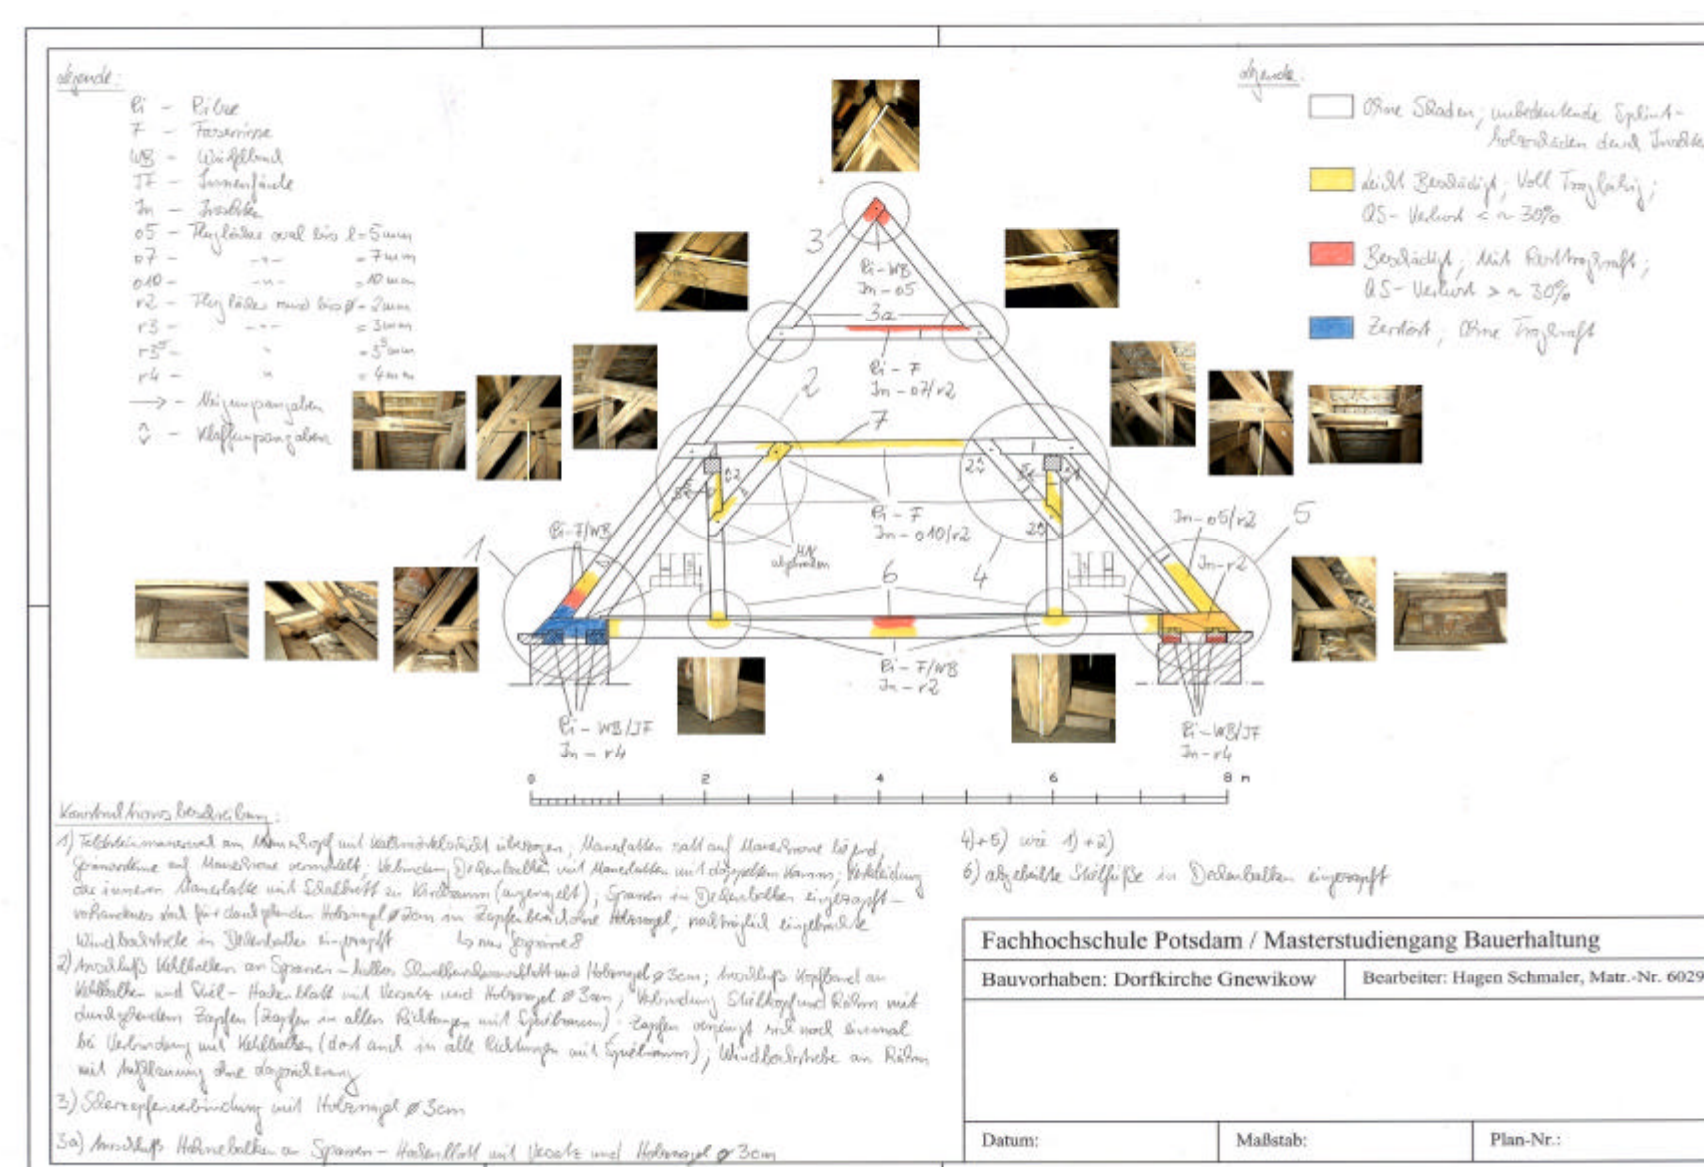
Zustandskartierung Gespärre 8

Die in der **Zustandskartierung** dargestellten Schäden sind größtenteils auf Feuchteinwirkungen zurückzuführen. Ursachen dafür sind:

- Fehlen jeglicher Entwässerungsmöglichkeiten,
- konstruktive Schwachpunkte im Fundamentbereich,
- unterlassene Dachinstandsetzungen,
- fehlende Beräumung der Mauerkronen vom Bauschutt (Feuchtespeicherung),
- erhöhter Feuchteintrag bietet ideale Lebensbedingungen für holzerstörende Pilze und Insekten.

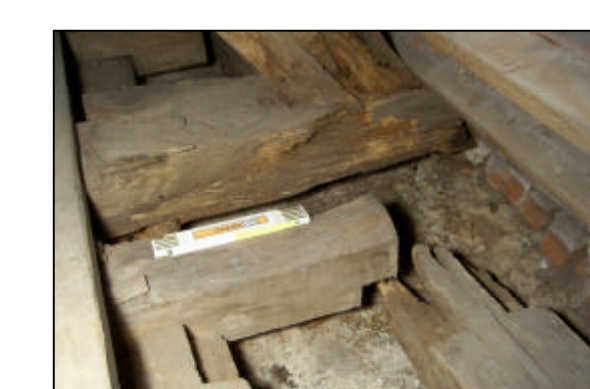
Fußpunkt Glockenturm

Im Turmbereich führen konstruktive Mängel zu starken Bauteilverformungen. Am gesamten Baukörper sind Risse im Feldsteinmauerwerk ersichtlich.
