Dorfkirche Gnewikow / Ostprignitz-Ruppin

Dokumentation und Bauhistorische Bewertung - Bauaufnahme

Vorbereitung einer umfassenden Sanierung des eingetragenen Einzeldenkmals

Masterarbeit von Dipl.-Ing. (FH) Hagen Schmalzer, 2007

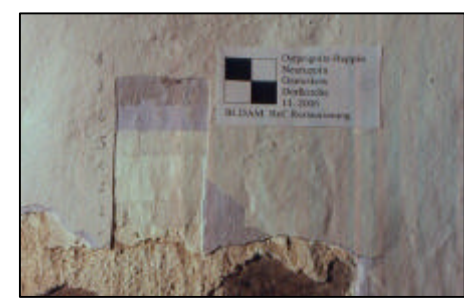
Stellenweise sind Reste von den bauzeitlichen Wandmalereien sichtbar, offensichtlich erfolgte die Ausführung frescal. Die letzten umfassenden Instandsetzungsmaßnahmen wurden 1958/59 durchgeführt.
